Cadastro de possíveis novas perdas imobiliárias na frente erosiva ativa costeira em Atafona, São João da Barra (RJ), através de medições da posição espacial das construções e do seu registro fotográfico

Resumo: O trabalho consiste na apresentação dos resultados do registro fotográfico georreferenciado de imóveis localizados hoje na frente erosiva ativa costeira na cidade de São João da Barra (RJ), especificamente na praia de Atafona. Representa um desdobramento do projeto de pesquisa, com o apoio do CNPq, que se iniciou em dezembro de 2003, e que refere-se ao monitoramento da erosão lá em progresso, onde já foram destruídas até hoje 183 construções, distribuídas em 14 quadras.

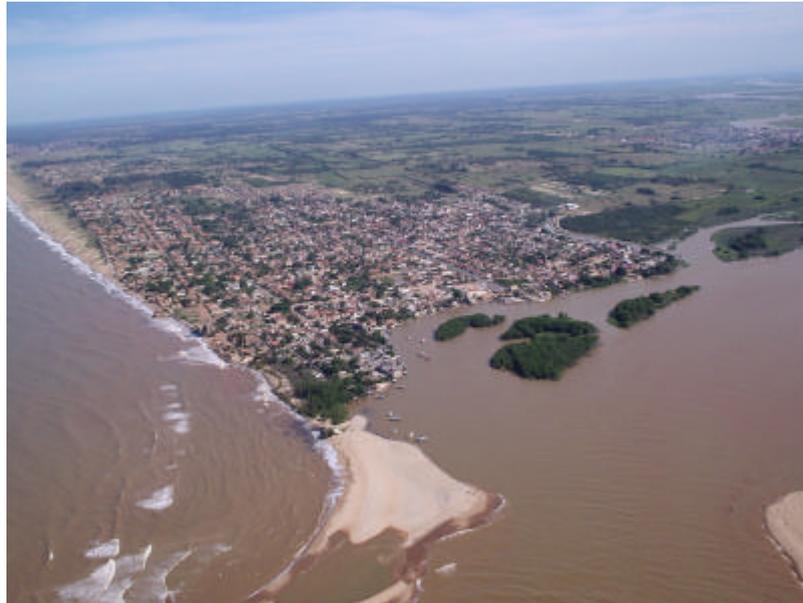
O cenário local lá encontrado hoje pode ser visto na figura 1 abaixo, onde na parte sul da foz do rio Paraíba do Sul é observada uma dinâmica costeira muito acelerada nas últimas décadas.

Figura 1: Fotografia aérea panorâmica não-métrica, tirada em 02/05/2004, do pontal de Atafona, orientada aproximadamente para 20° SW.

A partir da análise morfológica das feições litorâneas contidas nas figuras 4 e 1 no pontal de Atafona pode-se confirmar a real dinâmica da linha de costa em seu desenho, configurando diferentes traçados ao longo de, aproximadamente, um ano (período de tempo decorrido entre 8 de maio de 2003 e 2 de maio de 2004).

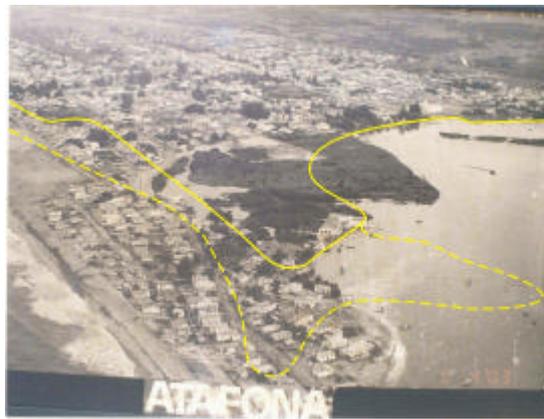
Fig. 3 – Fotografia aérea panorâmica do pontal de Atafona – época: 1974.

A figura 3 possui como pano de fundo uma fotografia aérea panorâmica da época de 1974. Nela há a indicação aproximada da frente erosiva ativa (linha contínua) e da linha d'água (linha tracejada) para o ano de 2003. Este trabalho apresentará o resultado inicial da quantificação da erosão ativa onde já foram

As imagens aéreas apresentadas nas figuras 3 e 4 mostram nitidamente as distintas configurações espaciais da linha de costa para épocas diferentes.

A partir dessas fotografias aéreas panorâmicas, pode-se constatar, apesar de não terem sido tomadas exatamente com o mesmo centro de perspectiva, a fragilidade na configuração espacial da linha d'água, o que nos induz afirmar que muito possivelmente não deveriam ter sido ocupadas pelo homem. Tal ocupação trouxe prejuízo para a vida marinha e ribeirinha local, uma vez que, por exemplo, a área de mangue encontra-se expressivamente reduzida, quando comparadas com aquela área de mangue fotografada em 1974 (figura 3).

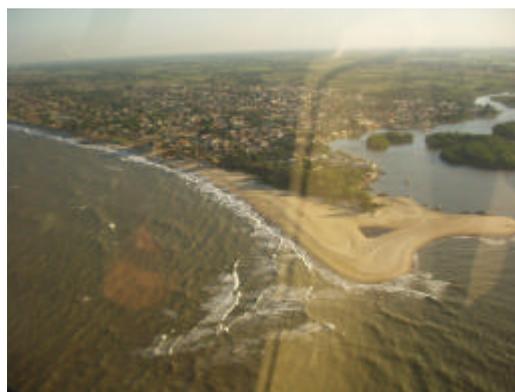
Fig. 4 – Fotografia aérea panorâmica do Pontal de Atafona – época: 08/05/2003.

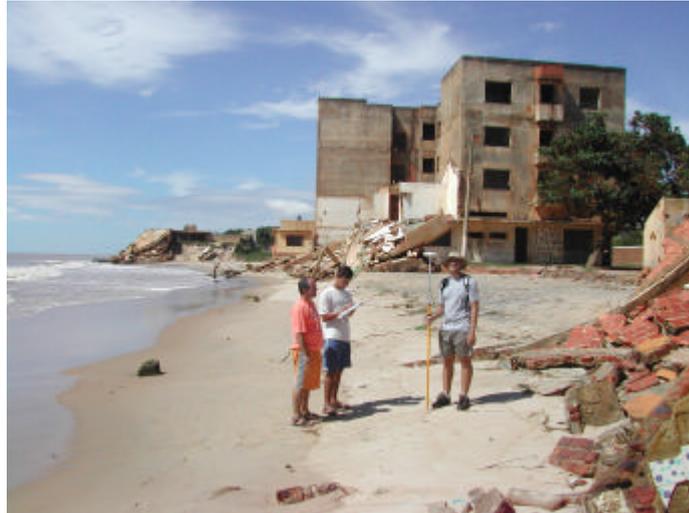
Fig. 5 – Fotografia indicativa de construção seriamente comprometida, condenada pela Defesa Civil: Hotel do Julinho.

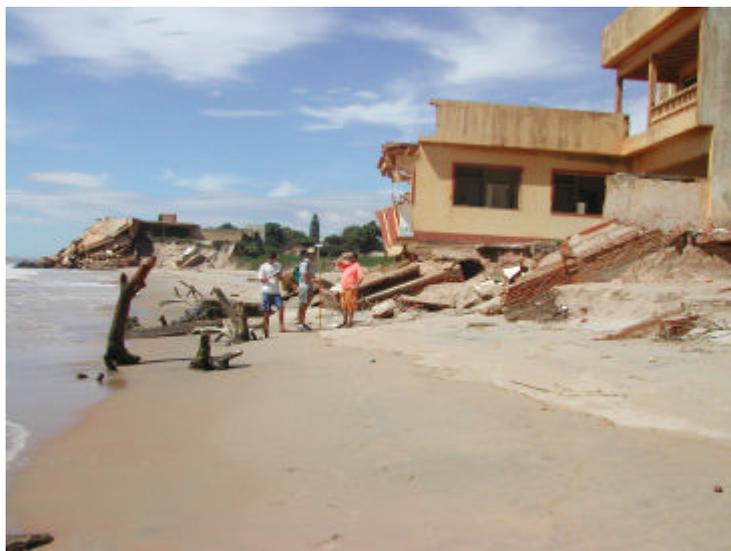
Fig. 6 – Fotografia indicativa de outras duas construções seriamente danificadas pela erosão próximas do pontal de Atafona.

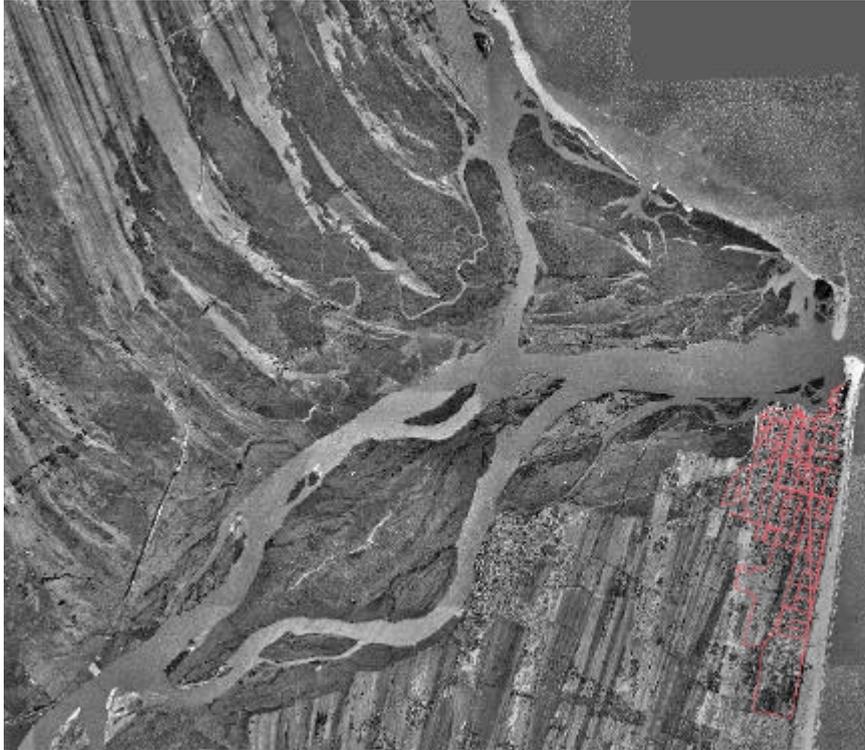
Fig. 7 – Indicação dos levantamentos DGPS relativos aos eixos de ruas e mapeamento do conjunto imobiliário em áreas de risco.

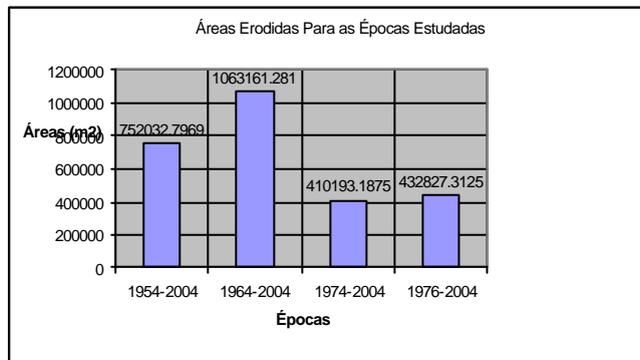
Gráfico 1 – Gráfico representativo da erosão costeira absoluta estimada em m² para as épocas estudadas

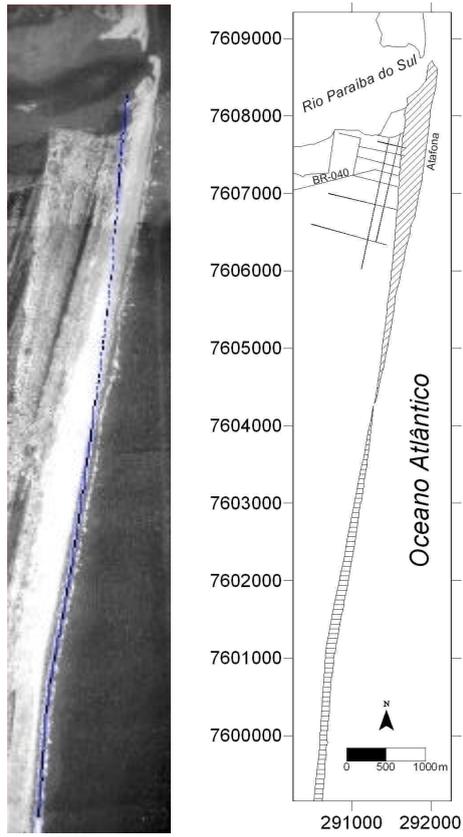
As figuras 5 e 6 apresentam recortes de fotografia aérea na escala de 1/30.000 para o ano de 1954 e de carta digital vetorial, onde se observa em destaque a área erodida na zona costeira, quando comparada com a feição vetorial da linha de praia, demarcada com o sistema GPS pela equipe do projeto em janeiro de 2004. A área continental correspondente à perda devido à erosão ativa, entre estas épocas, foi medida e determinada como sendo de 752.032,796875 km². O perímetro do polígono considerado neste

cálculo foi de 9.170,754373 m. Foi possível, para esse intervalo de tempo determinar a área progradada de 425.950,281250 m². Para este cálculo foi utilizado um polígono com 9.827,268933 m de perímetro, que se localiza na parte sul do trecho de praia entre Atafona e Grussaí.

Fig. 5 e 6 – Área erodida entre 1954/2004.

Nas figuras anteriores podemos visualizar à esquerda um recorte de fotografia aérea do ano indicado e um mapa simplificado com linha tracejada representando a atual linha de praia. No mapa a área erodida está indicada com hachuras inclinadas e a área acrescida em hachuras horizontais.

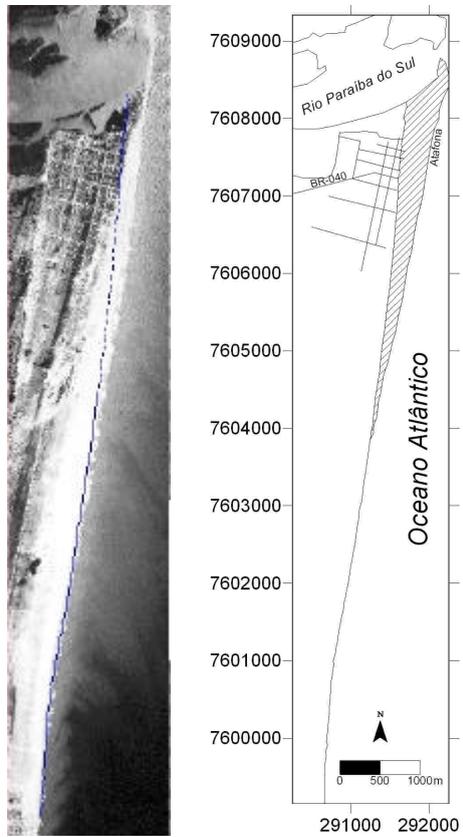
Fig. 7 e 8 – Área erodida entre 1974/2004.

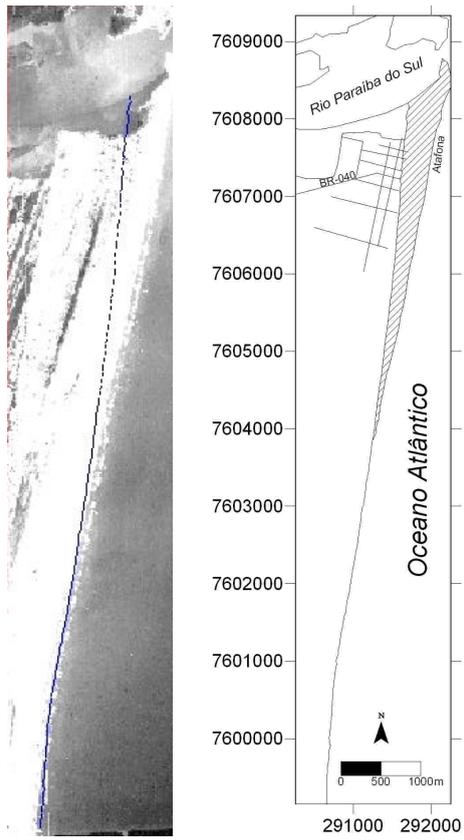
Fig. 9 e 10 – Área erodida entre 1964/2004.

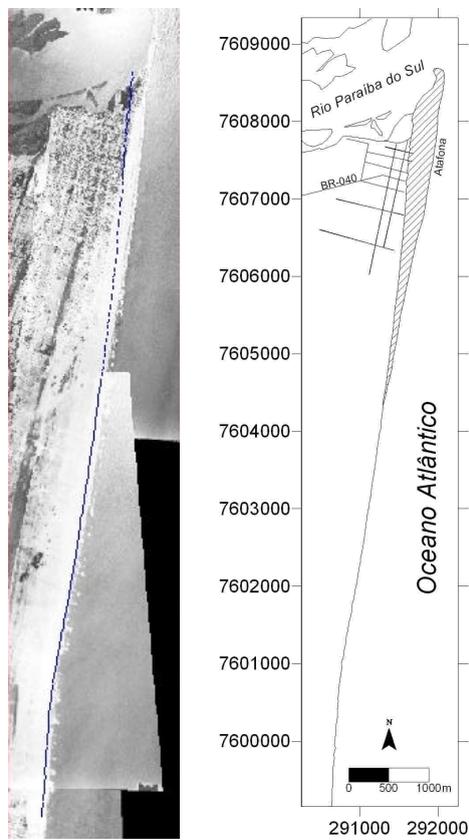
As figuras 11 e 12 apresentam recortes de fotografia aérea na escala de 1/20.000 para o ano de 1976 e de carta digital vetorial, onde observa-se a área erodida na zona costeira, quando comparada com a feição vetorial da linha da falésia, demarcada com o sistema GPS pela equipe do projeto em janeiro de 2004. A área continental correspondente à perda devido à erosão ativa, entre estas épocas, foi medida e determinada como sendo de 432.827,312500 m².

Fig. 11 e 12 – Área erodida entre 1976/2004.
